Analiza wpływu wbijania pali na przemieszczenia rozpartej obudowy wykopu z grodziec

**Mgr inż. Monika Konarska, mgr inż. Krzysztof Sahajda
Aarsleff Sp. z o.o.**

Analysis of pile driving impact on the displacements of sheet pile casing.

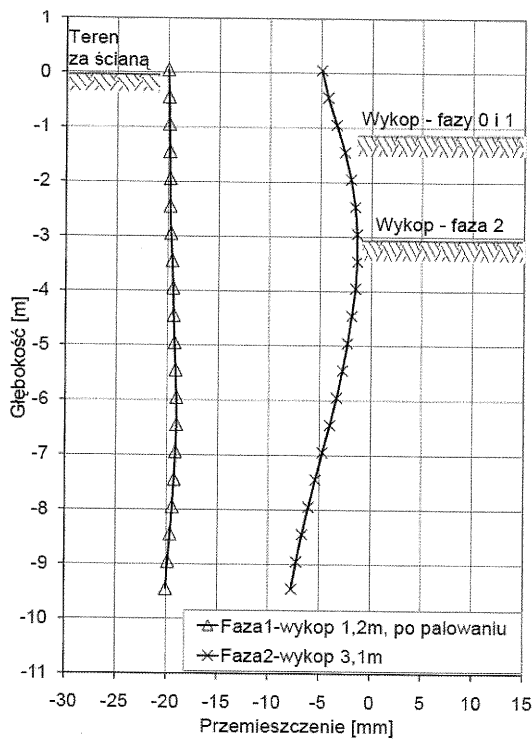
Rys. 5. Przeszczenia ścianki w punkcie pomiarowym 2

Punkt pomiarowy 2 zlokalizowany był na odcinku ścianki wspornikowo utwierdzonej w gruncie. Długość profili stalowych w gruncie wynosiła 9,70 m. Pale o przekroju 0,30 × 0,30 m, zagłębione 2,00 m ÷ 4,00 m poniżej spodu grodzicy zostały wbite w pasie 1,20 m ÷ 3,00 m przed licem ściany szczelnej (rys. 1). Wyniki pomiarów przemieszczeń poziomych obudowy pokazano na rys. 5.

Z rysunku widać, że wbicie pali spowodowało niemal równoległe przemieszczenie ścianki o około 20 mm w kierunku naziomu. Po wykonaniu wykopu do projektowanej głębokości około 3,10 m ścianka uległa przemieszczeniu w kierunku wykopu o 13 mm ÷ 18 mm. Wynika stąd, że nie powróciła ona do położenia sprzed rozpoczęcia palowania.

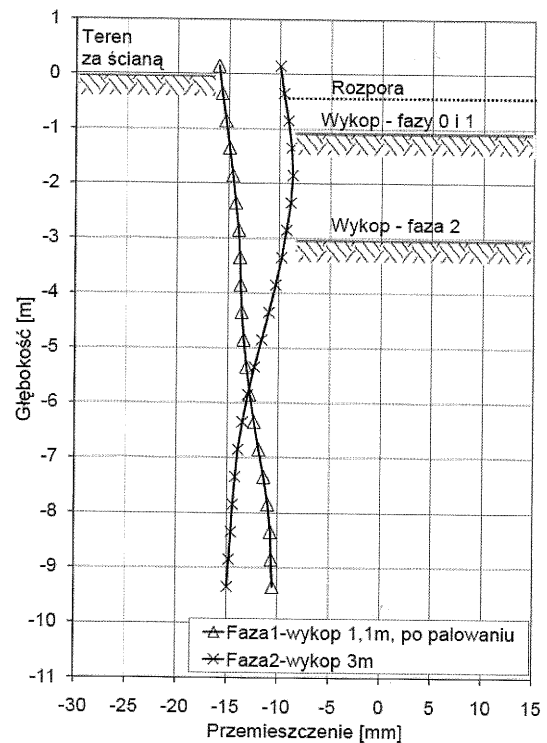
Rys. 6. Przeszczenia ścianki w punkcie pomiarowym 1

Punkt pomiarowy 1 zlokalizowano na odcinku, gdzie zastosowano ściankę o zagłębieniu w gruncie około 9,80 m, rozpartą 0,50 m poniżej terenu. Pale o przekroju 0,30 x 0,30 m, zagłębione 2,00 m ÷ 4,00 m poniżej stopy ściany zostały wbite w pasie 1,20 m ÷ 3,00 m przed licem ściany (rys. 1). Pomiary po zakończeniu palowania wskazują na przeszczenie ścianki w kierunku naziomu średnio 14 mm (rys. 6). W odróżnieniu od sąsiedniego punktu 2, ścianka uległa tutaj pochyleniu w kierunku naziomu, gdzie przeszczenie osiągnęło maksymalną wartość około 16 mm. Nieco mniejszy niż w punkcie 2 ruch ściany w kierunku naziomu, jak również jego odmienny charakter może wynikać z bezpośredniego sąsiedztwa narożnika wykopu działającego usztywniająco [3, 10].

Wykonanie wykopu do pełnej głębokości około 3,00 m spowodowało przeszczenie ścianki w kierunku wykopu 6 mm w koronie. Wynikające z pomiarów cofnięcie spodu grodzicy w kierunku naziomu 4 mm jest niezrozumiałe. Należałoby oczekiwać, że wykonanie wykopu i postępujące w czasie rozpraszanie nadwyżek ciśnienia wody w porach gruntu (powstałego między innymi w wyniku wbicia pali) spowoduje konsolidację gruntu i przeszczenie obudowy w kierunku wykopu. W skrajnym przypadku można przypuszczać, że spód obudowy pozostaje nieruchomy ze względu na jej zagłębienie w twardoplastyczne gliny. Możliwe więc, że uzyskany wynik związany jest z nałożeniem się błędów pomiarów geodezyjnych i inklinometrycznych. Wykres skorygowany o wartość przeszczenia wynoszącą 4 mm na całej wysokości ściany przedstawiono na rys. 7.

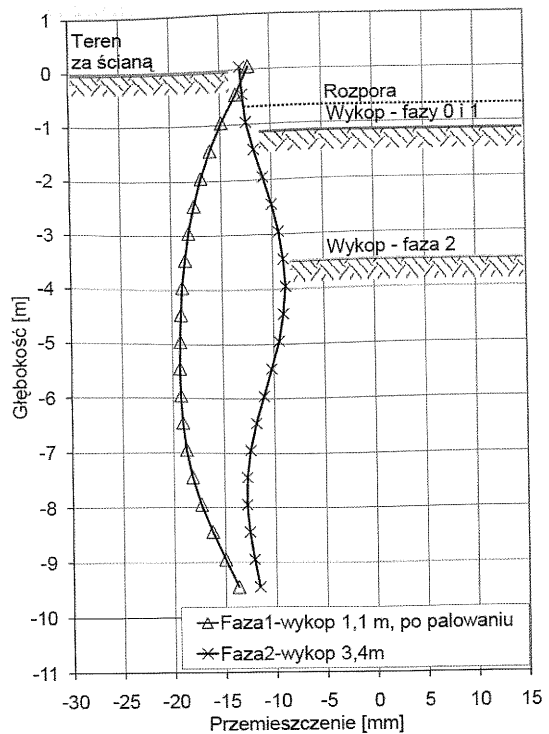
Rys. 8. Przesunięcia i odkształcenia ścianki w punkcie pomiarowym 3

Pale prefabrykowane żelbetowe wbite w odległości około 5,00 m przed licem ściany. Grodzice miały długość w gruncie 9,80 m. Po zakończeniu palowania ścianka szczelna przeszcściła się w kierunku naziomu średnio 17 mm (rys. 8). Schemat przeszczenia odpowiada przesunięciu równoległemu z ugięciem ściany środkiem w kierunku naziomu. Maksymalne przeszczenie obudowy w środku jej wysokości wynosi około 19 mm. Różnica w schemacie przeszczenia w tej fazie robót w stosunku do punktu 1 może wynikać z różnicy parametrów wytrzymałościowych gruntu, widocznych w wynikach sondowań CPT. Sondowanie CPT3 zlokalizowane w rejonie punktu 3 wykazało wytrzymałość przypowierzchniowych warstw gruntu znacznie wyższą niż sondowanie CPT2 miarodajne dla punktu 2 (rys. 9). Z profilu sondowania widać, że w zakresie głębokości 0,60 m ÷ 1,60 m średni opór stożka q_c był w sondowaniu CPT3 prawie dwukrotnie wyższy niż w CPT2. Względnie szybka mobilizacja oporu w gruntach o wyższej wytrzymałości [14] mogła stanowić w tym przypadku ograniczenie przeszczenia ścianki w kierunku naziomu.

Po wykonaniu wykopu do projektowanej głębokości 3,40 m przeszczenie obudowy początkowo wzrasta z głębokością i osiąga maksimum około 10 mm w poziomie dna wykopu, a następnie maleje aż do spodu grodzicy, gdzie wynosi około 2 mm w stosunku do fazy po wykonaniu palowania. W punkcie 3, podobnie jak w punktach pomiarowych 1 i 2, po wykonaniu wykopu do projektowanej głębokości – ścianka nie powróciła do położenia sprzed wbijania pali.

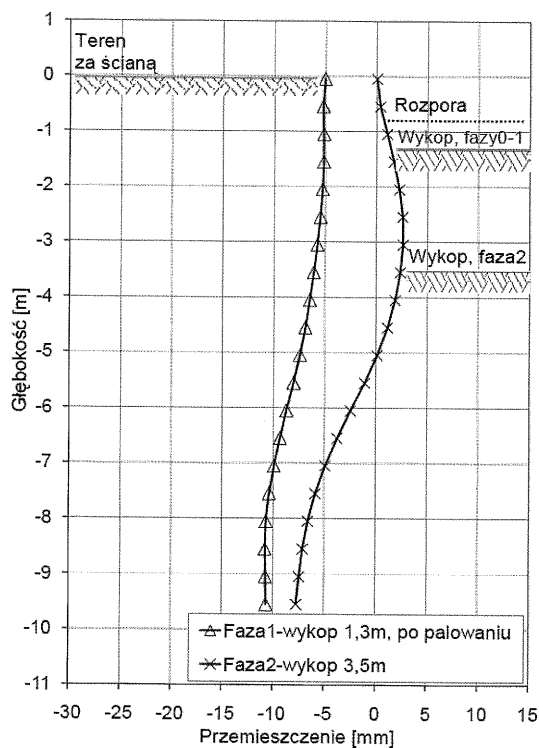
Rys. 10. Przesunięcia i odkształcenia ścianki w punkcie pomiarowym 4

1,10 m przed licem ściany (rys. 1). Wyniki pomiarów przeprowadzonych po zakończeniu palowania są w obu przekrojach zbliżone i wykazują, że obudowa przemieściła się w kierunku naziomu średnio $7 \div 8$ mm.

Z pomiarów wykonanych po zakończeniu robót ziemnych wynika, że ścianka przemieściła się $6 \text{ mm} \div 7 \text{ mm}$ w kierunku wykopu. Charakter przemieszczenia jest w obu przypadkach nieco inny, gdyż obudowa w rejonie punktu 4 przemieściła się w poziomie rozparcia 10 mm w kierunku wykopu, a w punkcie

5 jedynie około 4 mm. Ściankę szczelną przy punktach pomiarowych 4 i 5 podparto w jednym poziomie za pomocą rozpór rurowych. W obu przypadkach punkty pomiarowe były zlokalizowane w przybliżeniu w środku rozpiętości pomiędzy punktami podparcia ścianki, więc ugięcie oczepu stalowego nie jest prawdopodobnie przyczyną opisanej różnicy przemieszczeń. Różnica ta jest jednak na tyle mała, że można zrezygnować ze szczegółowego wyjaśnienia jej przyczyn i przypisać czynnikiem ogólnym, np. naturalnej zmienności warunków gruntowych.
