Analiza wpływu wbijania pali na przemieszczenia rozpartej obudowy wykopu z grodziec

**Mgr inż. Monika Konarska, mgr inż. Krzysztof Sahajda
Aarsleff Sp. z o.o.**

Analysis of pile driving impact on the displacements of sheet pile casing.

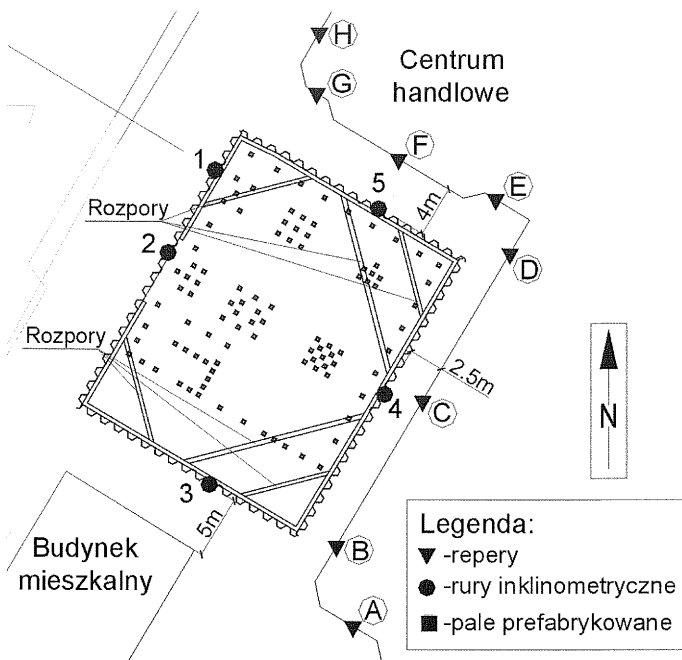
Rys. 1. Lokalizacja zabudowy w rejonie projektowanego budynku oraz punkty pomiarowe

Przemieszczenia obudowy wykopu mierzono w pięciu punktach rozmieszczonych na obwodzie, natomiast repery do pomiaru osiadania istniejącego obiektu zainstalowano w ośmiu punktach. Lokalizację wszystkich punktów kontrolnych pokazano na rys. 1, a w tabl. 1 przedstawiono charakterystykę faz pomiarowych.

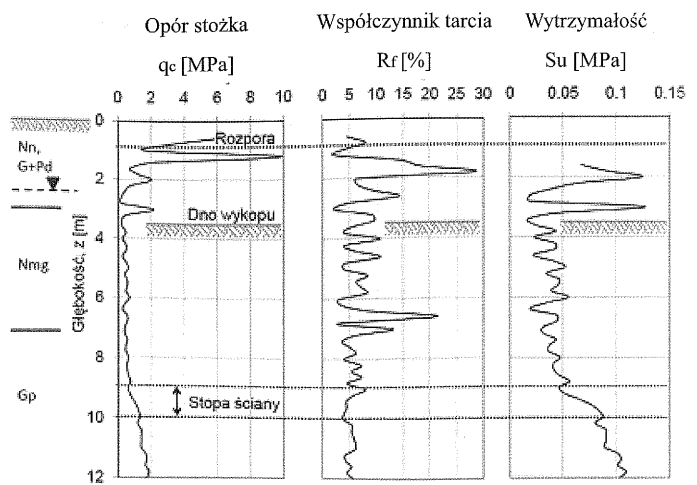
Rys. 2. Wyniki sondowania CPT5 w obrębie wykopu w rejonie punktu pomiarowego Nr 5

Warunki gruntowo-wodne podłoża rozpoznano na podstawie wyników 9 wierceń i 4 sondowań statycznych CPT, wykonanych w linii projektowanej obudowy wykopu lub w jej sąsiedztwie [2]. Od poziomu terenu do rzędnej 127,00 m n.p.m. ÷ 128,00 m n.p.m., tzn. do głębokości 3,00 m ÷ 4,40 m, nawiercono nasypy niebudowlane (grunty piaszczysto-gliniaste z domieszką części organicznych i gruzu). Poniżej nasypów, do głębokości 4,50 m ÷ 6,50 m stwierdzono występowanie namulów w stanie miękkoplastycznym, podścielonych glinami w stanie plastycznym z zawartością części organicznych. Utwory te w dokumentacji geotechnicznej [2] określono jako deluwialno-aluwialne. Poziom stropu gruntów nośnych w postaci morenowych glin piaszczystych udokumentowano na głębokości 7,00 m ÷ 10,00 m poniżej terenu. W soczewkach piasków w obrębie gruntów organicznych nawiercono wodę o zwierciadle napiętym, stabilizującym się na rzędnej około 129,00 m n.p.m., a więc około 2,00 m ÷ 2,50 m poniżej poziomu terenu. Pomimo wydzielenia w dokumentacji geotechnicznej [2] i [13] namulów i glin w stanie plastycznym jako dwóch oddzielnych warstw, sondowania statyczne wykazały ich podobną wytrzymałość i stan (rys. 2). Wzrost wytrzymałości gruntów spoistych był zauważalny dopiero na głębokości około 9,50 m, gdzie znajdował się strop gruntów morenowych.

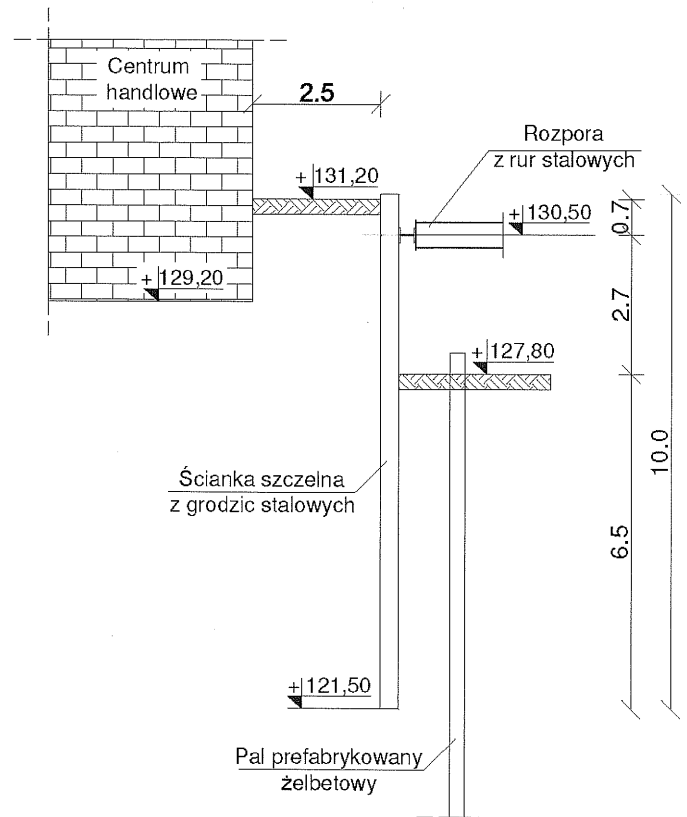
Rys. 3. Przekrój przez ściankę rozpartą

(rys. 1). Przekrój pionowy przez ściankę szczelną na odcinku położonym najbliżej istniejącego budynku centrum handlowego przedstawiono na rys. 3.

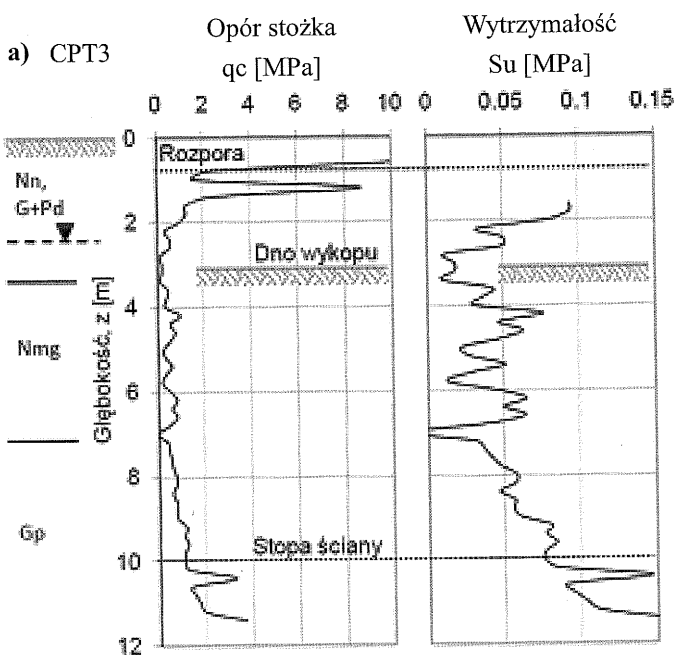
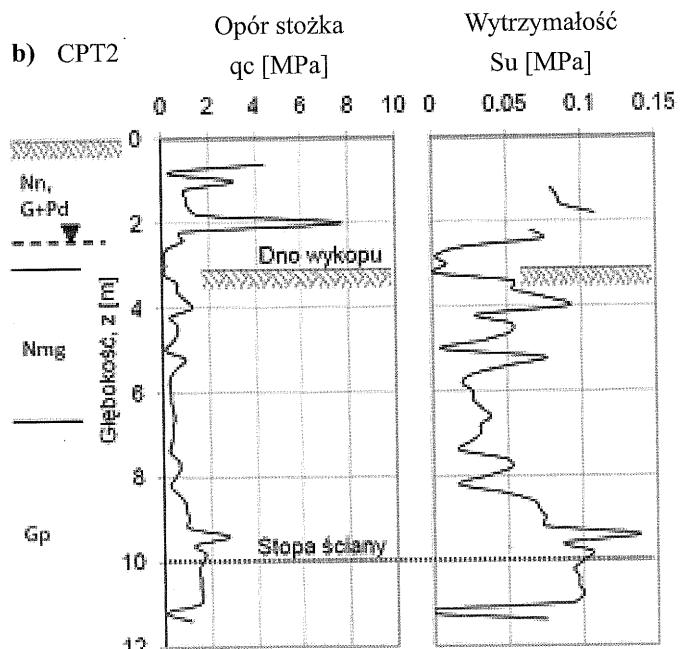
Rys. 9. Wyniki sondowań CPT3 i CPT2 w rejonie punktów pomiarowych 3 (a) i 2 (b)

Pale prefabrykowane żelbetowe wbite w odległości około 5,00 m przed licem ściany. Grodzice miały długość w gruncie 9,80 m. Po zakończeniu palowania ścianka szczelna przeszcściła się w kierunku naziomu średnio 17 mm (rys. 8). Schemat przeszczenia odpowiada przesunięciu równoległemu z ugięciem ściany środkiem w kierunku naziomu. Maksymalne przeszczenie obudowy w środku jej wysokości wynosi około 19 mm. Różnica w schemacie przeszczenia w tej fazie robót w stosunku do punktu 1 może wynikać z różnicy parametrów wytrzymałościowych gruntu, widocznych w wynikach sondowań CPT. Sondowanie CPT3 zlokalizowane w rejonie punktu 3 wykazało wytrzymałość przypowierzchniowych warstw gruntu znacznie wyższą niż sondowanie CPT2 miarodajne dla punktu 2 (rys. 9). Z profilu sondowania widać, że w zakresie głębokości 0,60 m ÷ 1,60 m średni opór stożka q_c był w sondowaniu CPT3 prawie dwukrotnie wyższy niż w CPT2. Względnie szybka mobilizacja oporu w gruntach o wyższej wytrzymałości [14] mogła stanowić w tym przypadku ograniczenie przeszczenia ścianki w kierunku naziomu.
